Not-Erfassung und Dokumentation von historischen Freiräumen

Nach der Flut ist vor der Flut.

von Dr. Jörg-U. Forner, TU Berlin

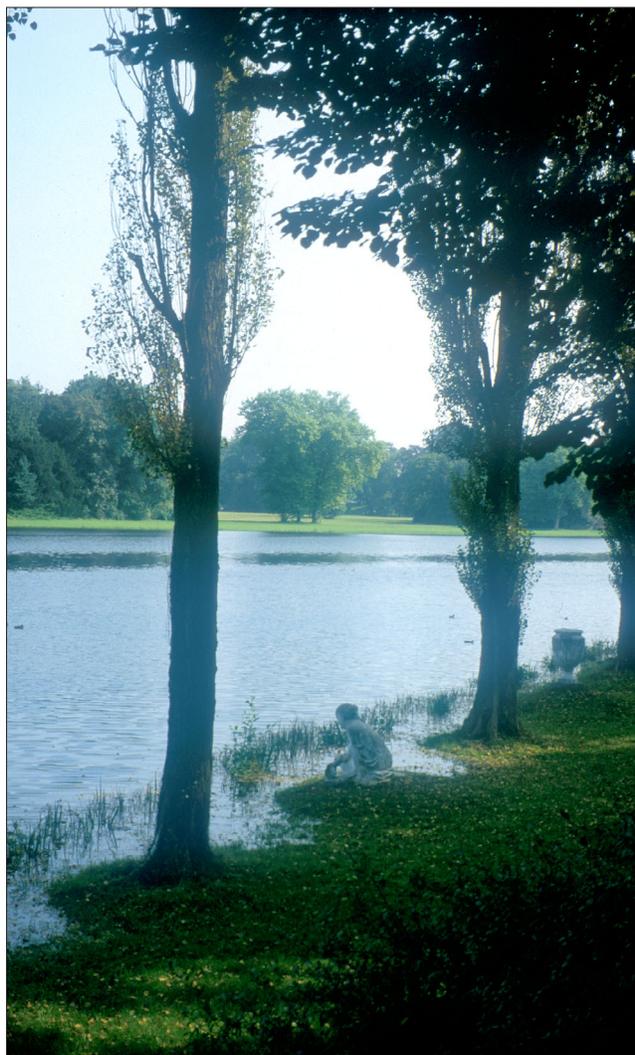
Beim Elbhochwasser im August 2002 traten die Gewässer stark über die Ufer. Viele Skulpturen und gartenhistorischen Ausstattungselemente waren über lange Zeit einer aggressiven öligen Feuchtigkeit ausgesetzt, welche die Oberflächen beschädigten.

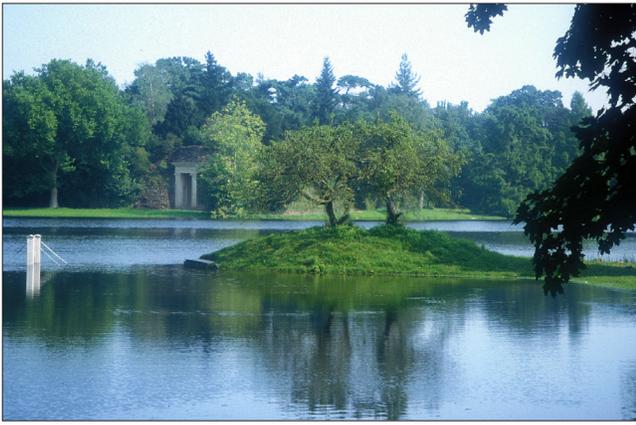
Viele Bereiche der Wörlitzer Parkanlagen waren nur noch mit dem Boot zu erreichen oder blieben bis zum Ablaufen der Wassermengen unzugänglich für Inspektionen. Nicht alle Vegetationsbestandteile überstanden die lang anhaltende z.T. toxische Staunässe.

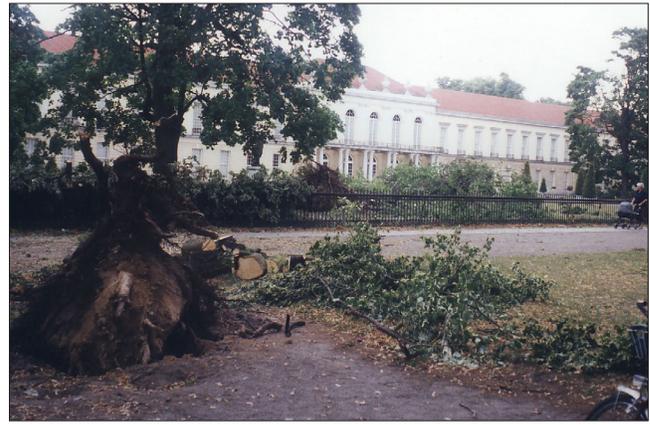
Entwurzelte Baumgreise beschädigten beim Umfallen im Sturm Mitte Juli 2002 auch jüngere Gehölzgruppen sowie originale schmiedeeiserne Zaunkonstruktionen im Schloßgarten Berlin-Charlottenburg. Jahrringanalysen müssen an ausgewählten Exemplaren erfolgen, um vorhandene Bestandsdokumente zu aktualisieren.

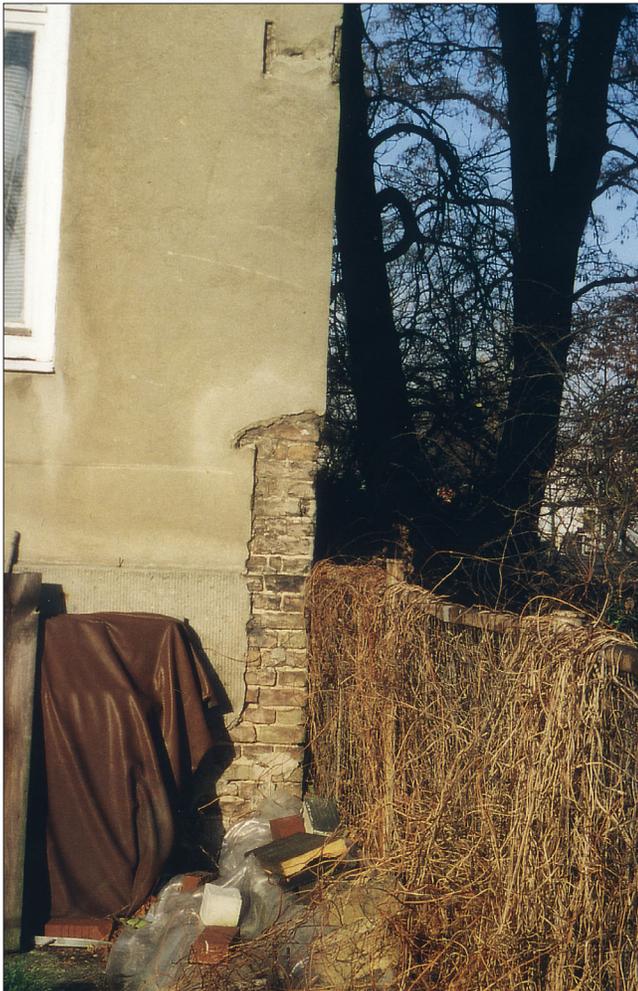
Auch beim vollständigen Abräumen geschichtlicher Bausubstanz lassen sich dennoch Spuren sichern und auswerten, die eindeutige Hinweise und Fakten zum Objekt liefern, um dieses wieder in die Ortsgeschichte einzufügen. Abbild einer historischen Garteneinfassungsmauer mit Giebel und Pergolaverankerung im Wandputz des Gebäudes; Gartendenkmal Berlin-Pankow 2002.

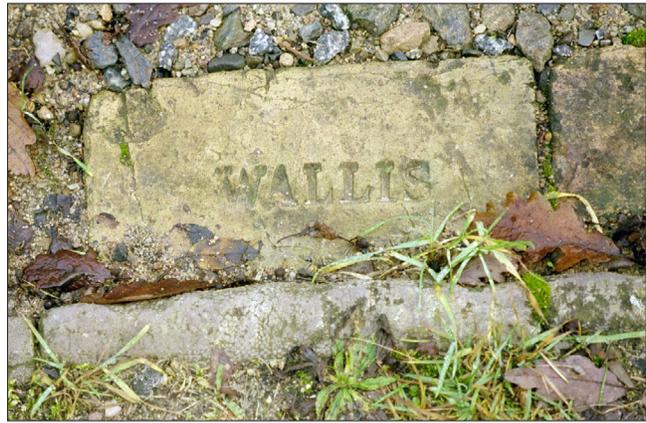
Selbst bei zerstörten Elementen in historischen Gärten lassen sich bei gezielter Suche noch Belege für die angewandte Bauweise und die gartenbaulichen Großformen finden. Originale Wegeeinfassung aus Kunst- und Naturstein im Schloßpark Potsdam-Babelsberg.

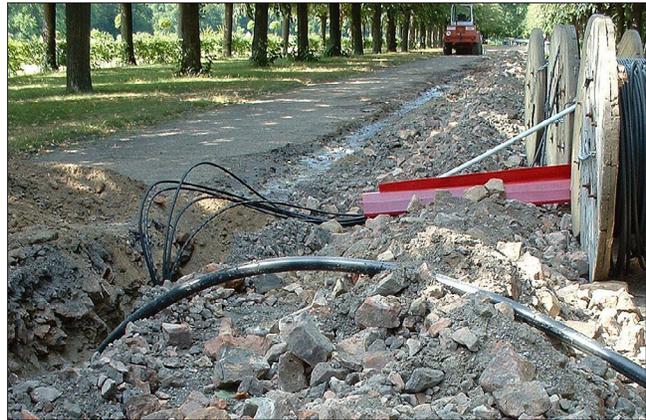
Sicherungsmaßnahmen, Reparaturen und unausweichliche garten- und landschaftsbauliche Arbeiten in historischen Gärten müssen stets dazu genutzt werden, um zeitgenössische Bauweisen, Konstruktionsprinzipien oder spezifische Abweichungen von der geschichtlichen Bautheorie und Ausführungspraxis zu dokumentieren, wie hier beim Kabelverlegen im Schloßgarten Bln.-Charlottenburg.

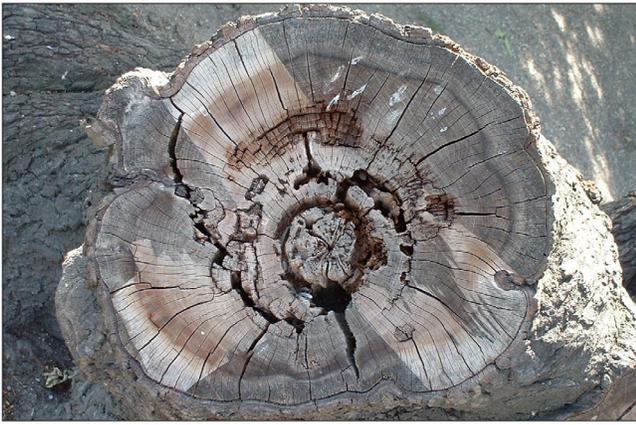
Dendrochronologische Analysen von Gehölzen, die in überkommenen Gartenanlagen vorgenommen werden, können in vielen Fällen eindeutige Hinweise zu lange vergangenen Ereignissen geben und z.B. mündliche Überlieferungen verifizieren oder widerlegen, hier abgestorbener Maulbeerbaum am Schloß Charlottenburg.

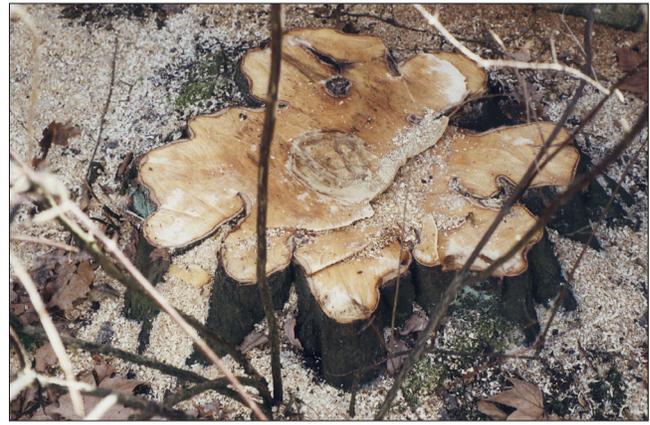
Genau dendrometrische Untersuchungen an Sturmopfern - hier im Schloßpark Sanssouci nach dem Sturm Mitte Juli 2002 - lassen vielfach repräsentative Aussagen zu vergleichbaren Gehölzen gleicher Altersstruktur und Pflanzweise zu, und helfen dort weitere Maßnahmen und Anaylisen vorzubereiten bzw. zu vermeiden.

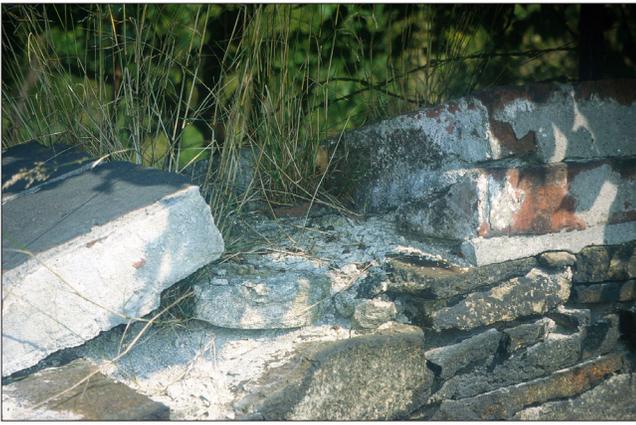
Historische Umfassungsmauer des Parks in Oranienbaum, die im Mauerkronenbereich massive Schäden aufweist. Solche Wunden können helfen, prinzipielle Einblicke in Konstruktion und Bauweisen zu gewinnen. Brennproben und petrographische Untersuchungen zeigen Mischungsverhältnisse der verwendeten Zuschlagstoffe.

eingestürzter oder beseitigter Mauerwerke die verwendeten Steinformate, der benutzte Mörtel und Putz (z.B. Lehmörtel, Lehmputz, Lehmfeinputz, Lehmunterputz mit Zuschlägen etc.) oder die unterschiedlichen Natursteinqualitäten mitsamt ihrer Bearbeitungsspuren traditioneller Handarbeiten und Verarbeitungstechniken von Stein oder Holz sein.¹⁴

Über die farbigen mineralischen Zuschlagstoffe der Mörtel und Putze wie z.B. Kienruß, Steinkohlenschiefermehl, Portlandzement oder aber auch Ziegelmehl in allen erdenklichen Farbabstufungen lassen sich ebenso noch chemisch im Labor aufschlußreiche Informationen z.B. über regionale Transportwege oder Materialgewinnungsarten liefern. Es lassen sich zwar auch aus Bauschutt von Bruchsteinen sowie Putz- und Mörtelresten bei genauer mineralogischer Analyse des verwendeten Materiales gegebenenfalls zeitliche Einordnungen erreichen. Es werden sich aber dadurch *"kaum Erkenntnisse über das Aussehen entsprechender Bauteile"* herausarbeiten lassen¹⁵, sofern keine landschaftsarchitektonischen Großformen erhalten geblieben sind.
